WYMIANA BENDIKSA W ROZRUSZNIKU BOSCH SILNIKA 1.3i

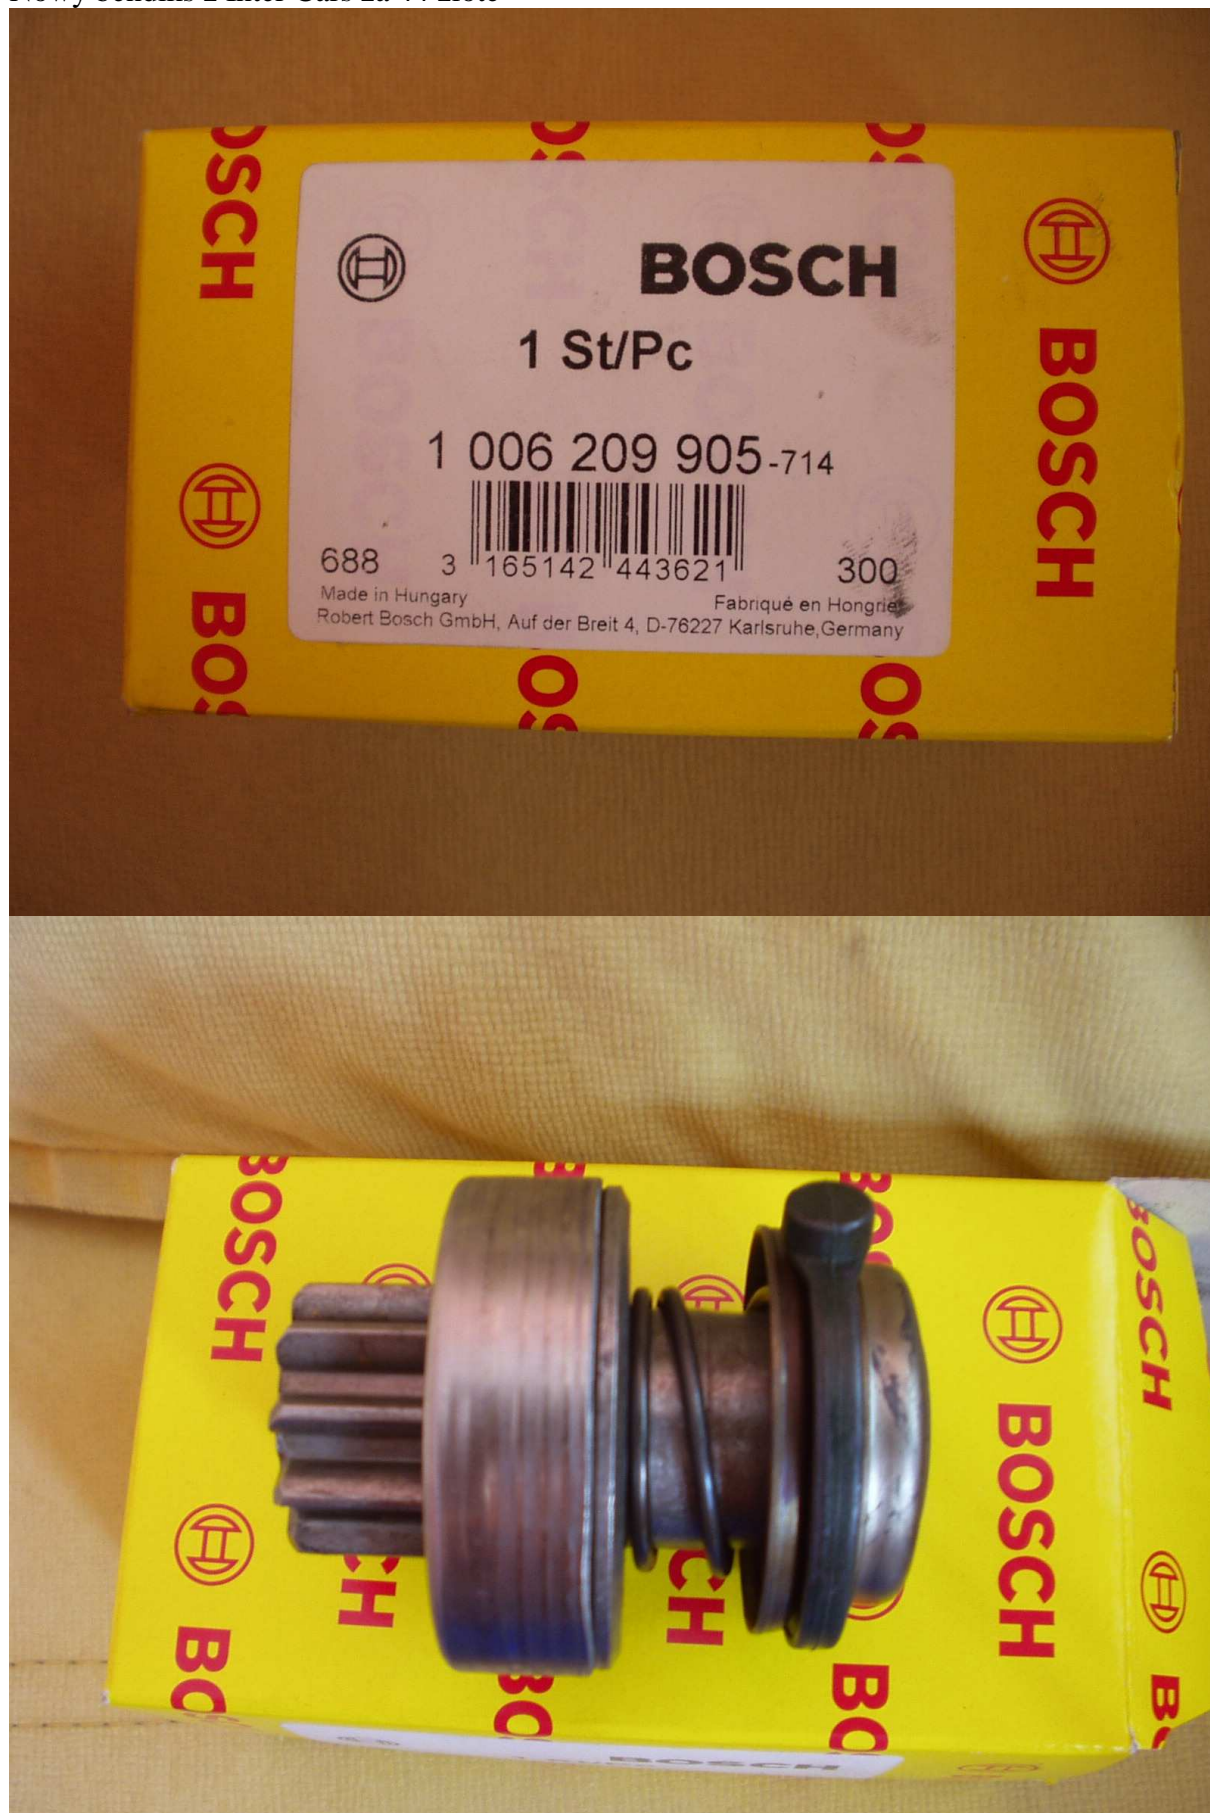
Nowy bendiks z Inter Cars za 44 złote

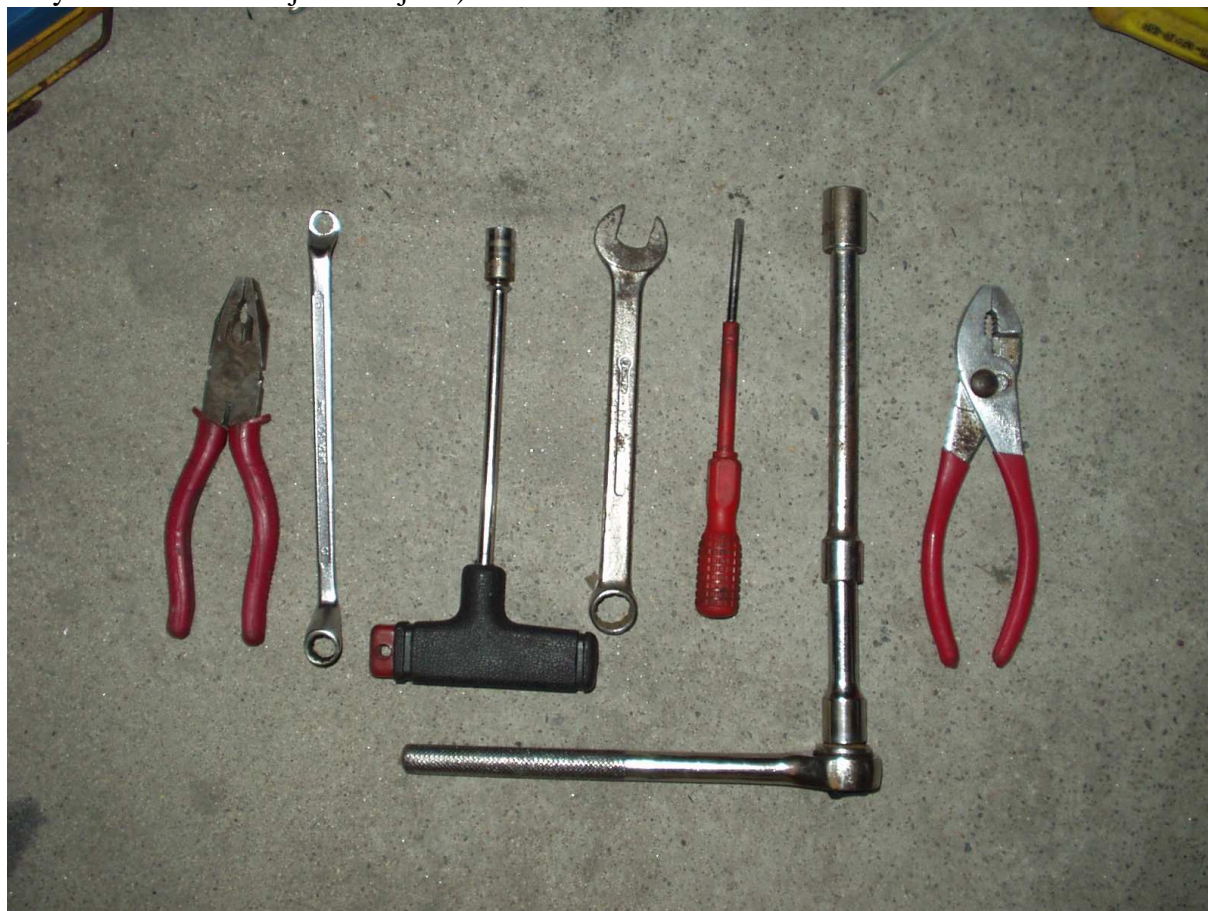
Następnie udałem się do garażu, gdzie przygotowałem sobie potrzebne narzędzia (klucz oczkowy 13, klucz nasadowy z grzechotką również 13 jak i przedłużki, standardowego śrubokręta, kombinerek jak i tzw. nasadowej 10 ala śrubokręt – nie wiem jak się to fachowo nazywa oraz oczkowej łamanej 10).

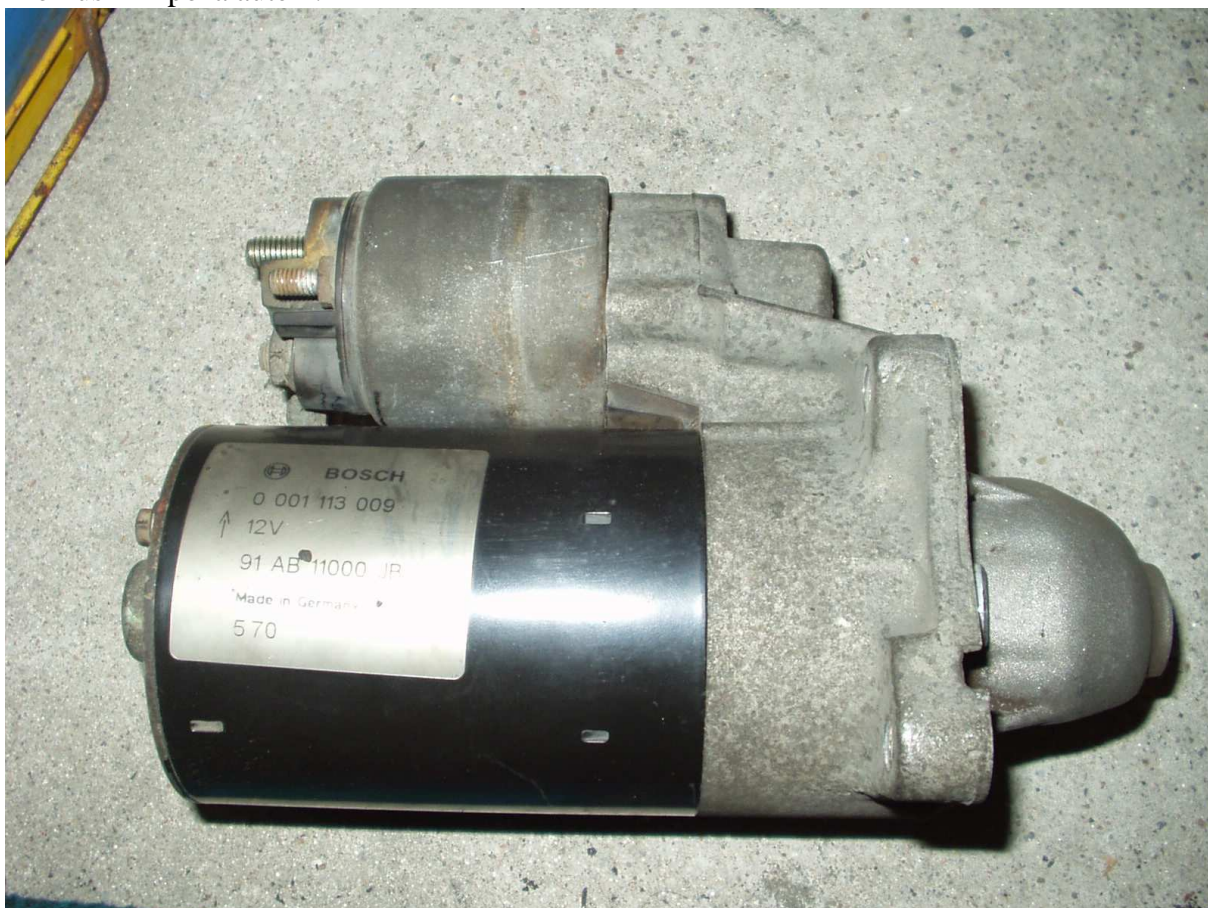
I rozrusznik poza autem.

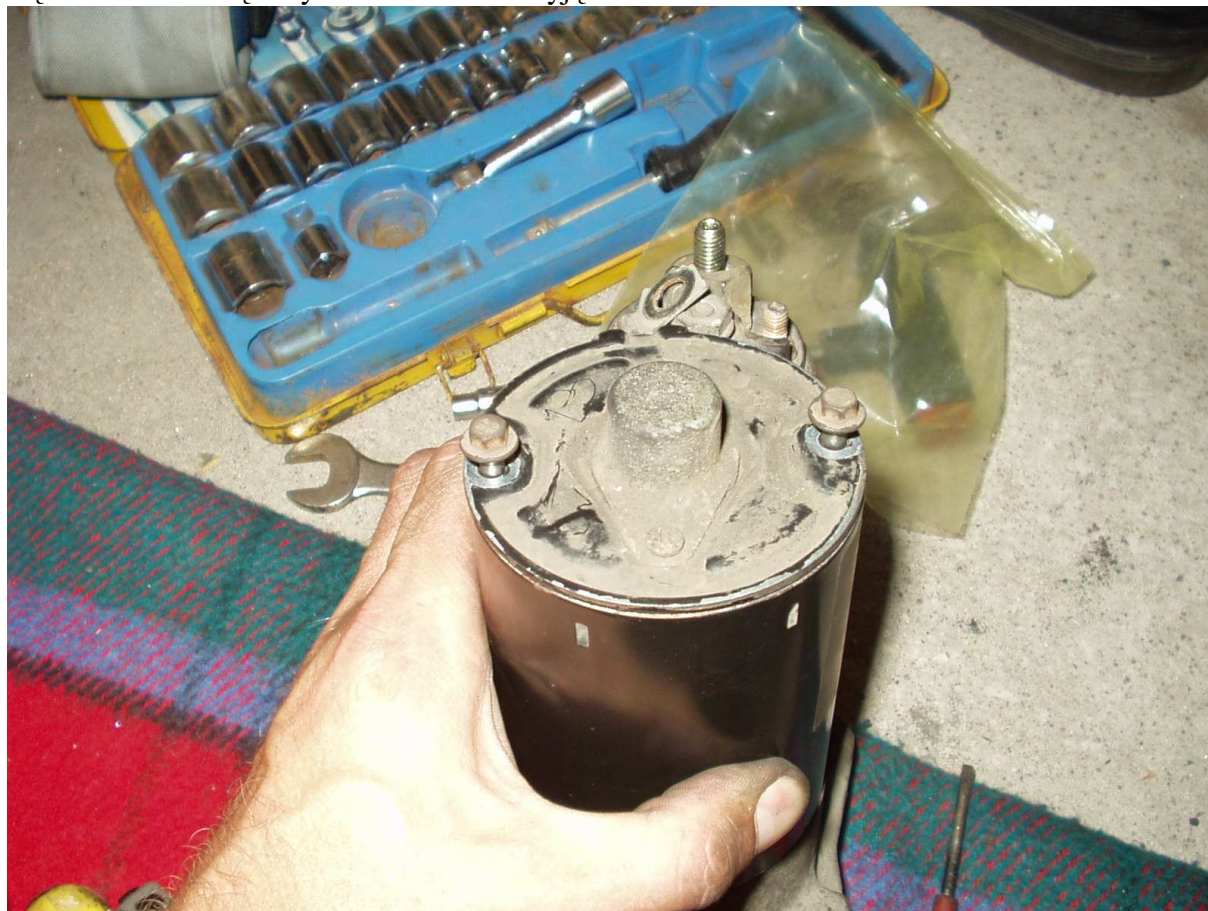
Widać było, że nikt jeszcze przede mną nie wsadzał do niego swoich łap z czego jestem zadowolony. W następnej kolejności zabrałem się do odkręcenia dwóch szpilek znajdujących się na dekle zewnętrznym rozrusznika i wyjęciu ich.

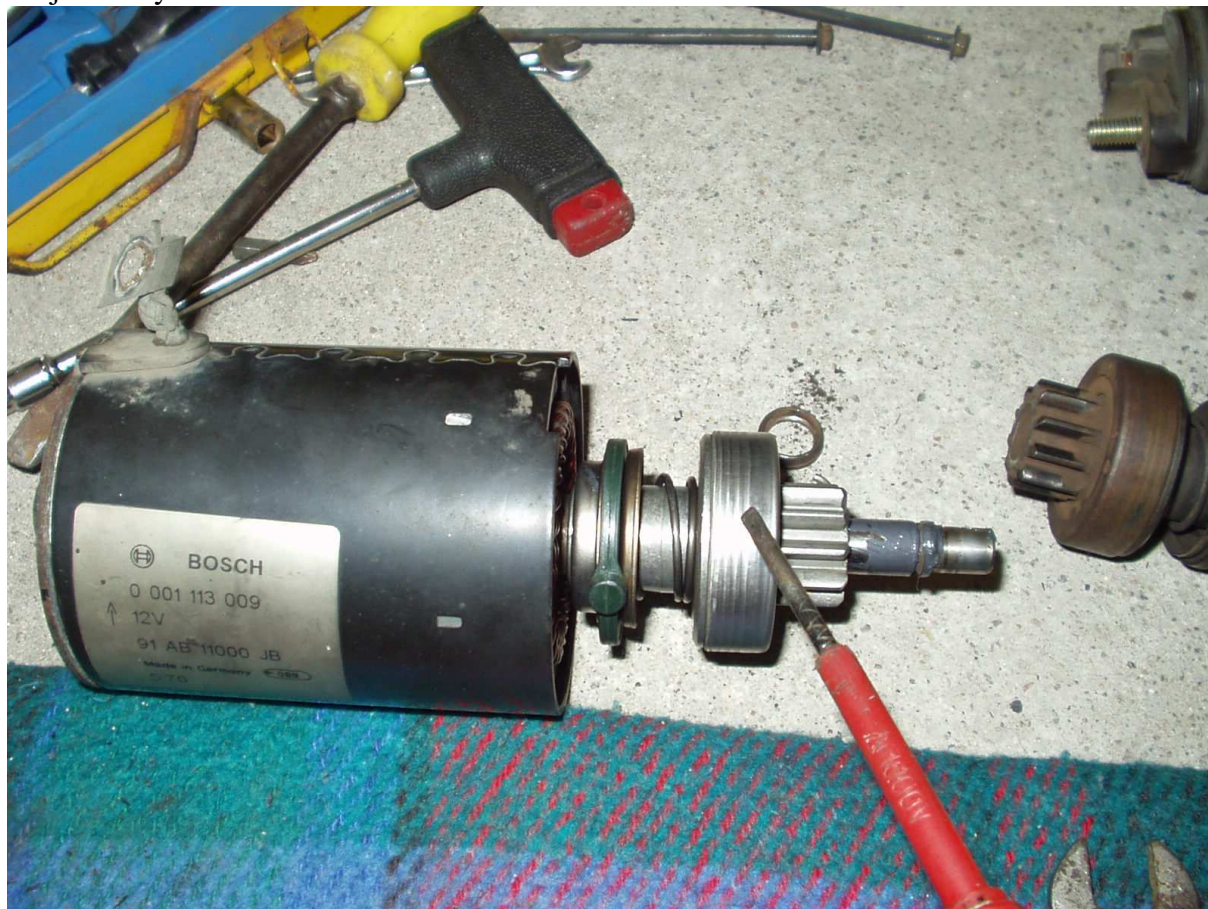
Pozostaje jeszcze odkręcenie kluczem 13 przewodu masującego na rozruszniku. Teraz możemy rozłączyć korpus rozrusznika od głowicy i ujrzeć na wierzchu bendiks.

To już nowy bendiks

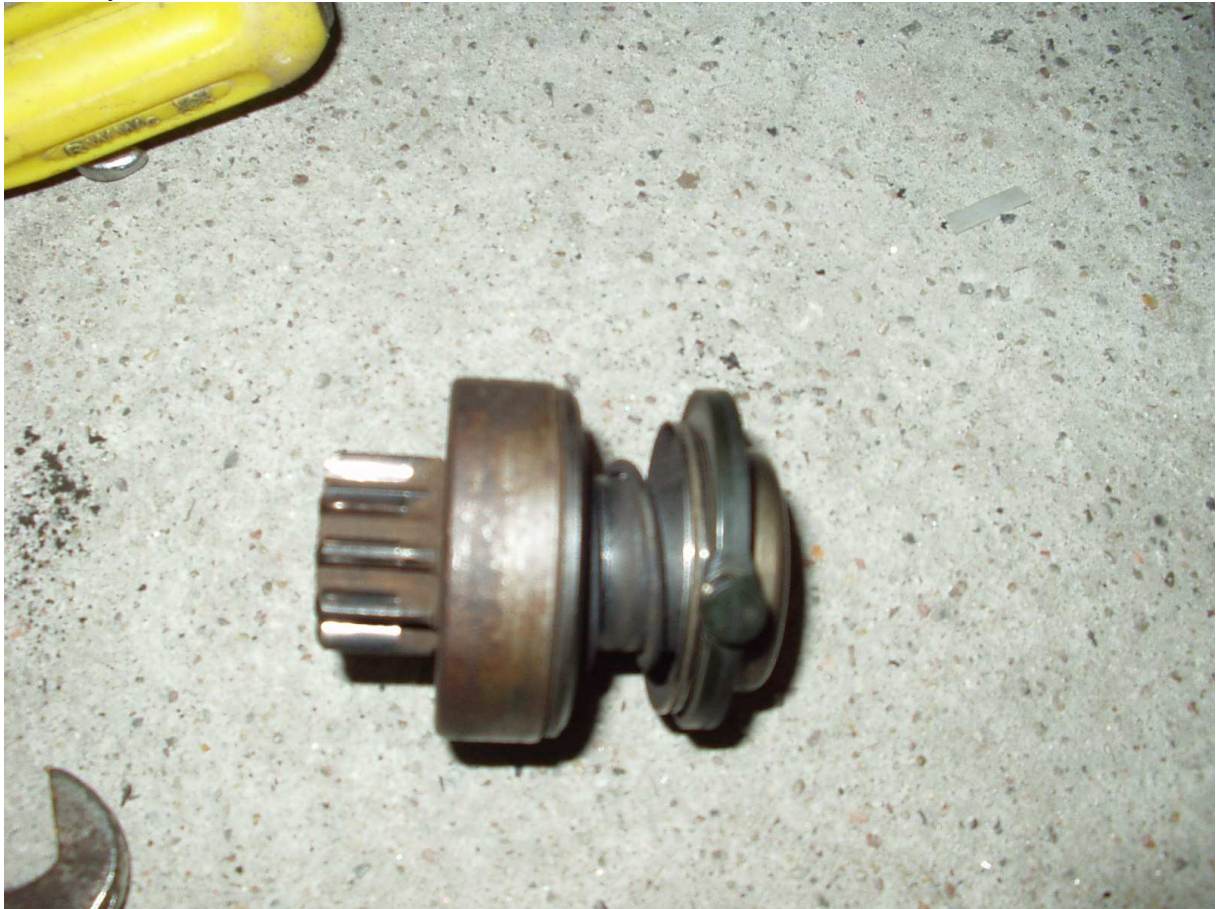
rozrusznika – i uruchomienie silnika. W moim przypadku praca rozrusznika ja igiełka. Chodzi i pali silnik na dotyk.
Ato stary bendiks

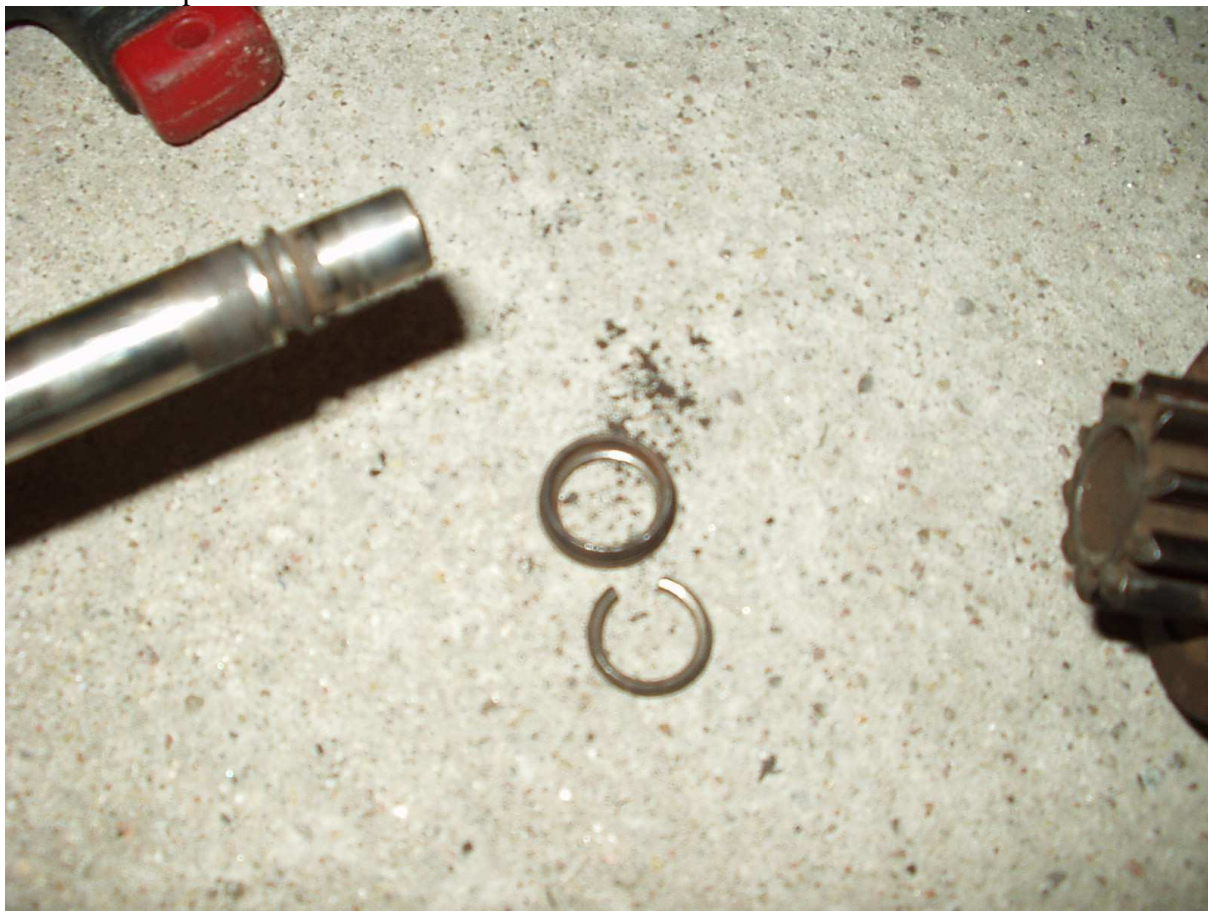
Feralne zabezpieczenie

Aby zdjąć bendiks z osi wirnika należy jeszcze zdemontować pierścień zabezpieczający, który nie robi większego kłopotu – nie można tego powiedzieć przy składaniu. Ja osobiście trochę się namęczyłem zanim prawidłowo ten pierścień powrotem zamontowałem na swoim miejscu. Ale w końcu się udało. Można tutaj również sprawdzić stan szczotek, wirnika, stojana itd. U mnie wszystko było ok. Zabrałem się do zamontowania nowego bendiksa w miejsce starego. Ale najpierw dokładnie oczyściłem oś i pozostałe elementy rozrusznika. Dodam tutaj, że przy zakładaniu nowego bendiksa nie trzeba nic smarować ponieważ ten smar który jest na nowym bendiksie w zupełności wystarczy. Po założeniu już na oś wirnika bendiksa zabieramy się do zakładania nieszczęsnego zabezpieczenia w postaci tulejki i pierścienia sprężystego. Ten pierścień sprężysty musi wejść w nacięcie na wirniku oraz jeszcze schować się w tulejce i tutaj właśnie napotkało mnie małe „męczenie” ze strony tego zabezpieczenia o którym wyżej pisałem. Ale jakoś poszło. Zabieramy teraz się do zakładania głowicy rozrusznika na oś wirnika. Tutaj trzeba uważać aby wypusty z tworzywa sztucznego na bendiksie weszły w widelki (dźwignię) – uwaga aby nie połamać. Ja pomogłem sobie delikatnie małym śrubokrętem. Jak mamy to już załatwione na swoim miejscu wystarczy „nacelować” oś wirnika w miejsce łożyska ślizgowego w głowicy rozrusznika i docisnąć głowicę do korpusu rozrusznika. Teraz pozostaje tylko skręcenie całości za pomocą dwóch szpilek, które na samym początku rozkręcaliśmy. Z wyczuciem skręcamy szpilki i rozrusznik mamy gotowy. Pozostaje jeszcze przykręcenie przewodu masowego rozrusznika na swoim miejscu. I tak mamy rozrusznik w pełnej okazałości po wymianie bendiksa. Na koniec pozostaje przykręcenie rozrusznika w miejsce swojego pierwotnego położenia w silniku, przykręcenie przewodów elektrycznych na swoje miejsce, podłączenie przewodu masowego do akumulatora i na sam koniec przekręcenie kluczyka w stacyjce – cieszenie się z pracy

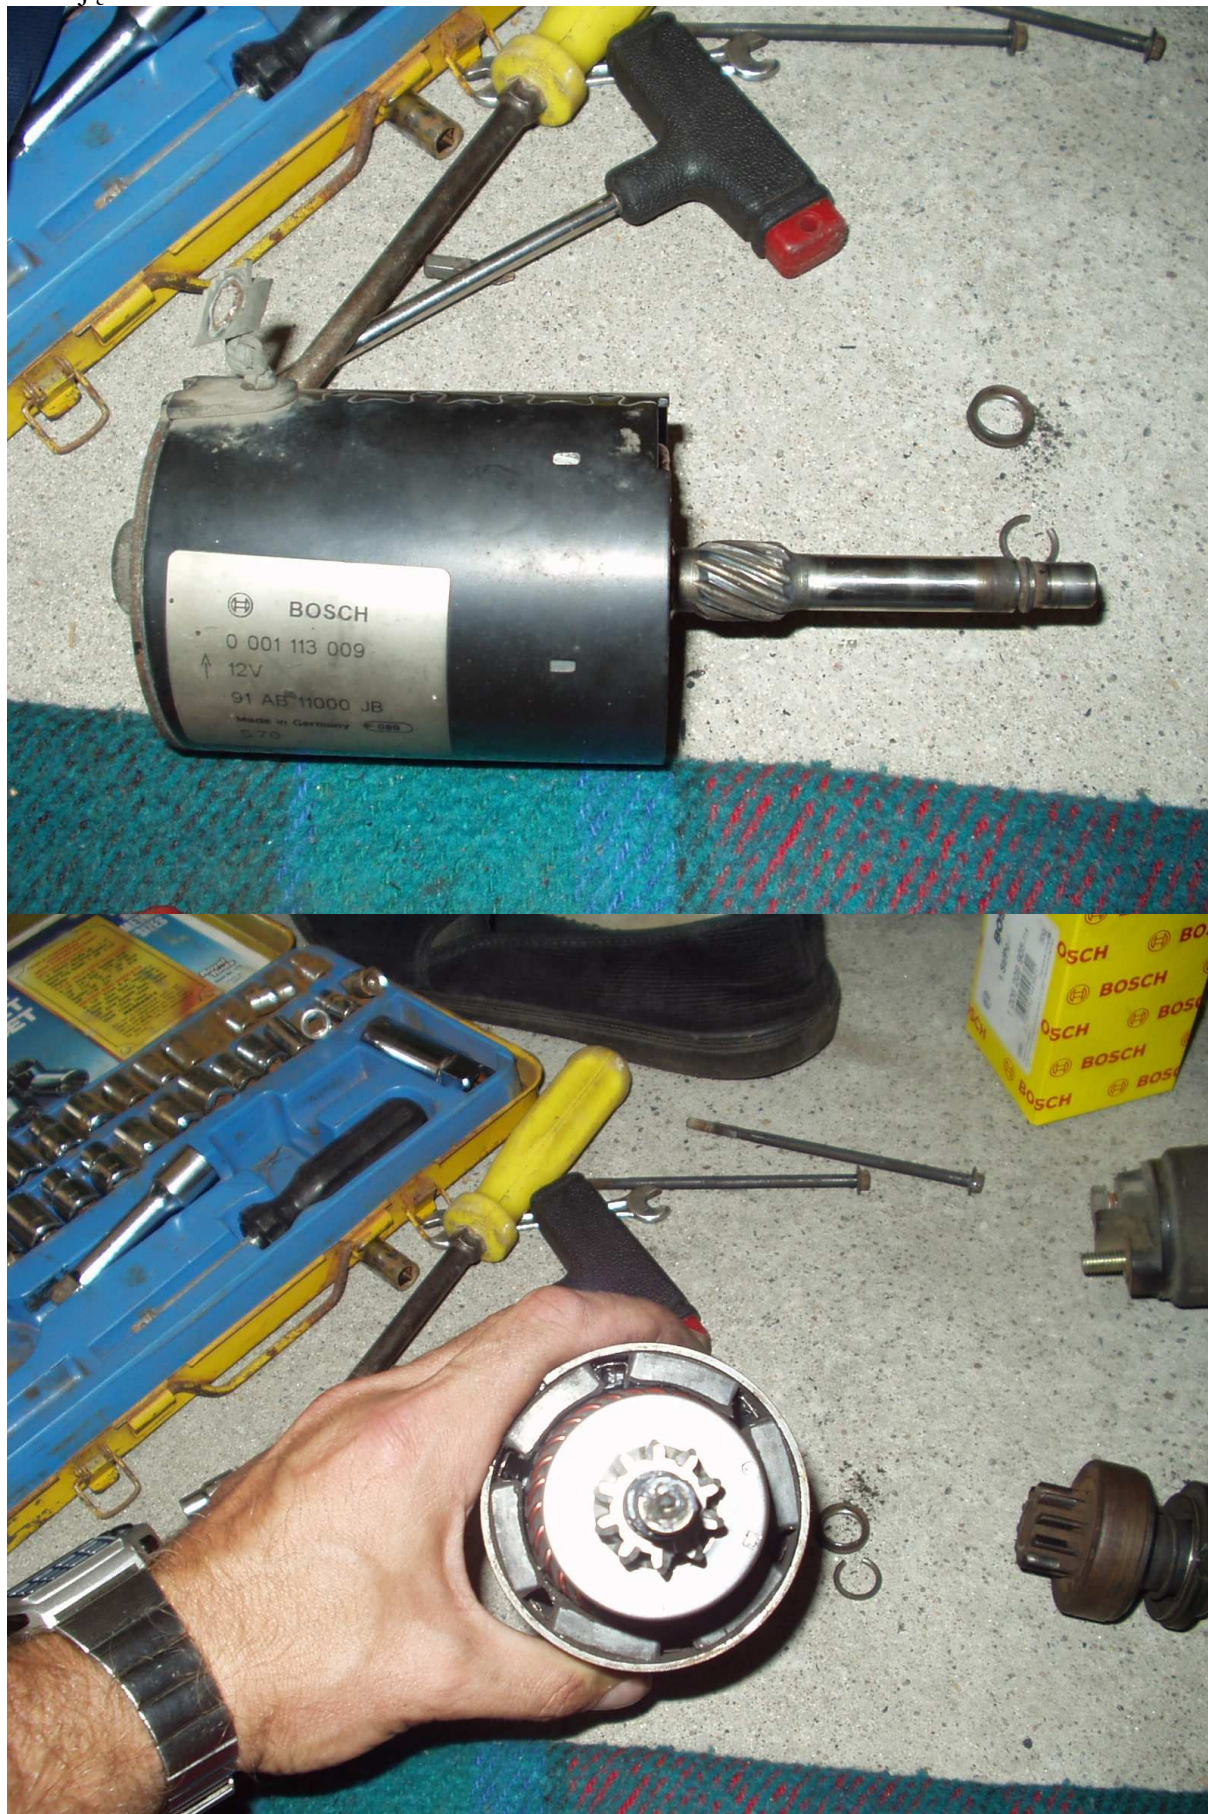
Po zdjęciu z osi wirnika bendiksa

Powyższe zdjęcie przedstawia widok założonego bendiksa na osi wirnika.
Poniższe zdjęcie przedstawia założone prawidłowo zabezpieczenie – tulejkę oraz pierścień sprężysty.

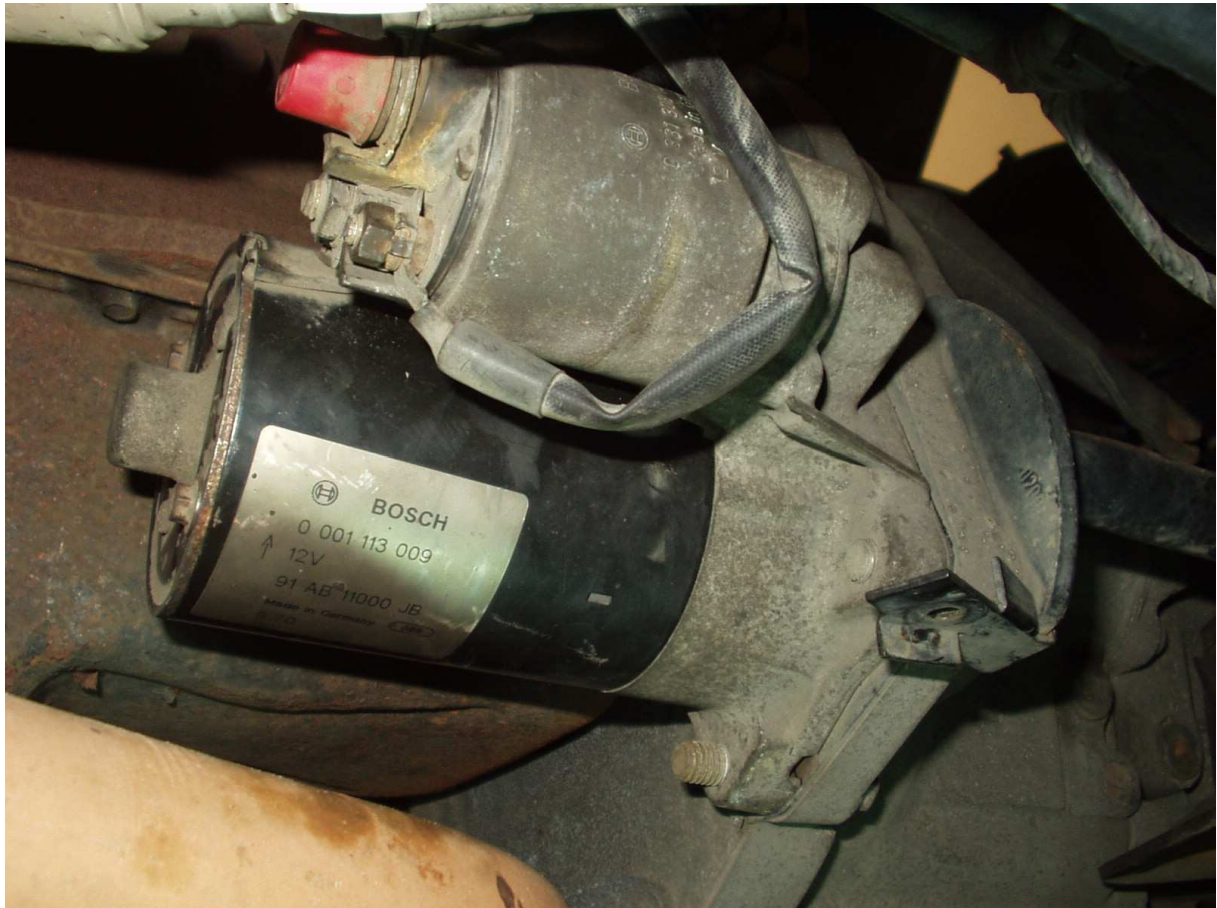
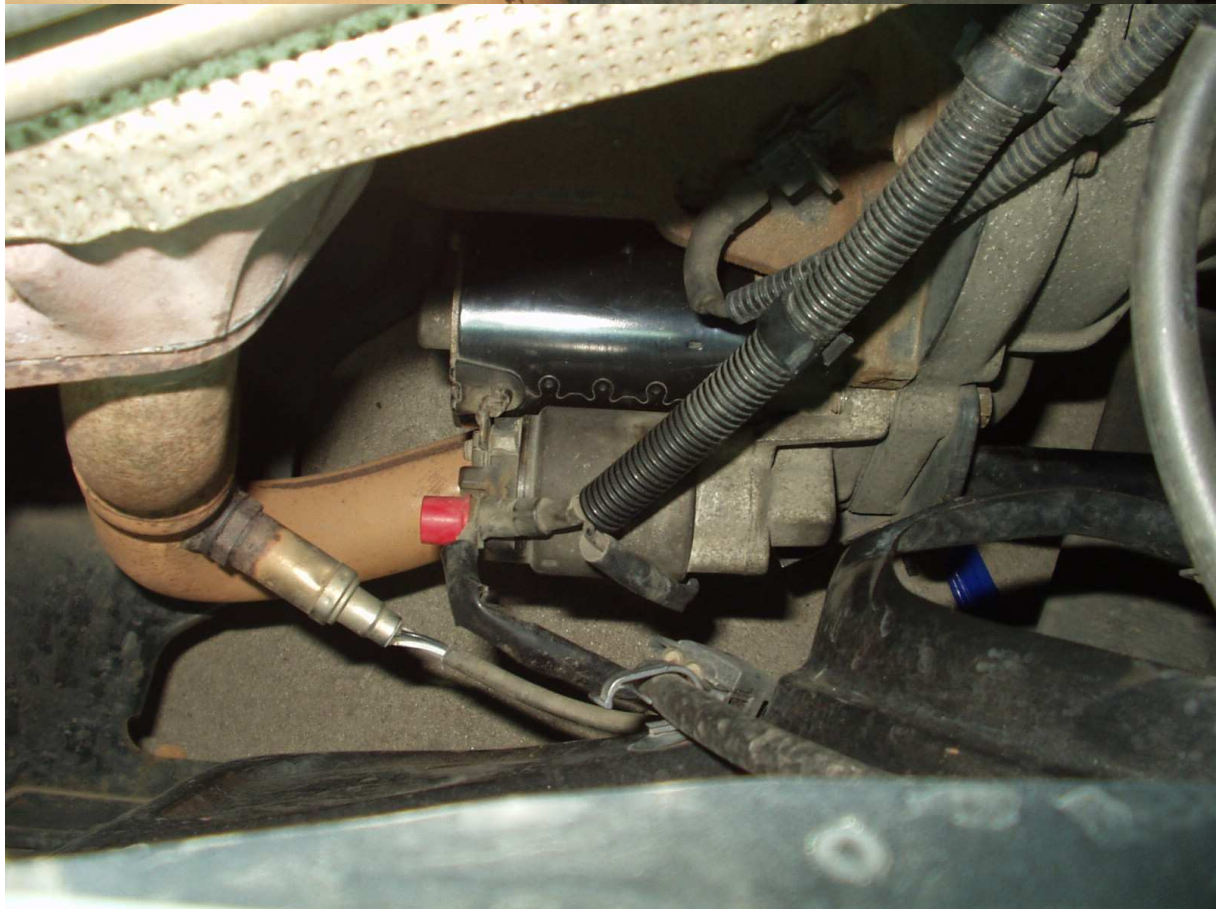
Dwa poniższe zdjęcia przedstawiają rozrusznik zamontowany w pierwotnym miejscu w przedziale silnikowym Assiego z czego pierwsze zdjęcie widok od spodu samochodu a drugie zdjęcie z góry samochodu.
